***OBJET : ÉTUDE ENVIRONNEMENTALE DU SOL,  
RÉGION DE BELLEDUNE, NOUVEAU-BRUNSWICK***

Le texte qui suit livre un rapport sommaire des travaux d'échantillonnage réalisés en plusieurs endroits causant des préoccupations dans la région de Belledune. Les travaux ont été exécutés entre les 26 novembre et 3 décembre derniers.

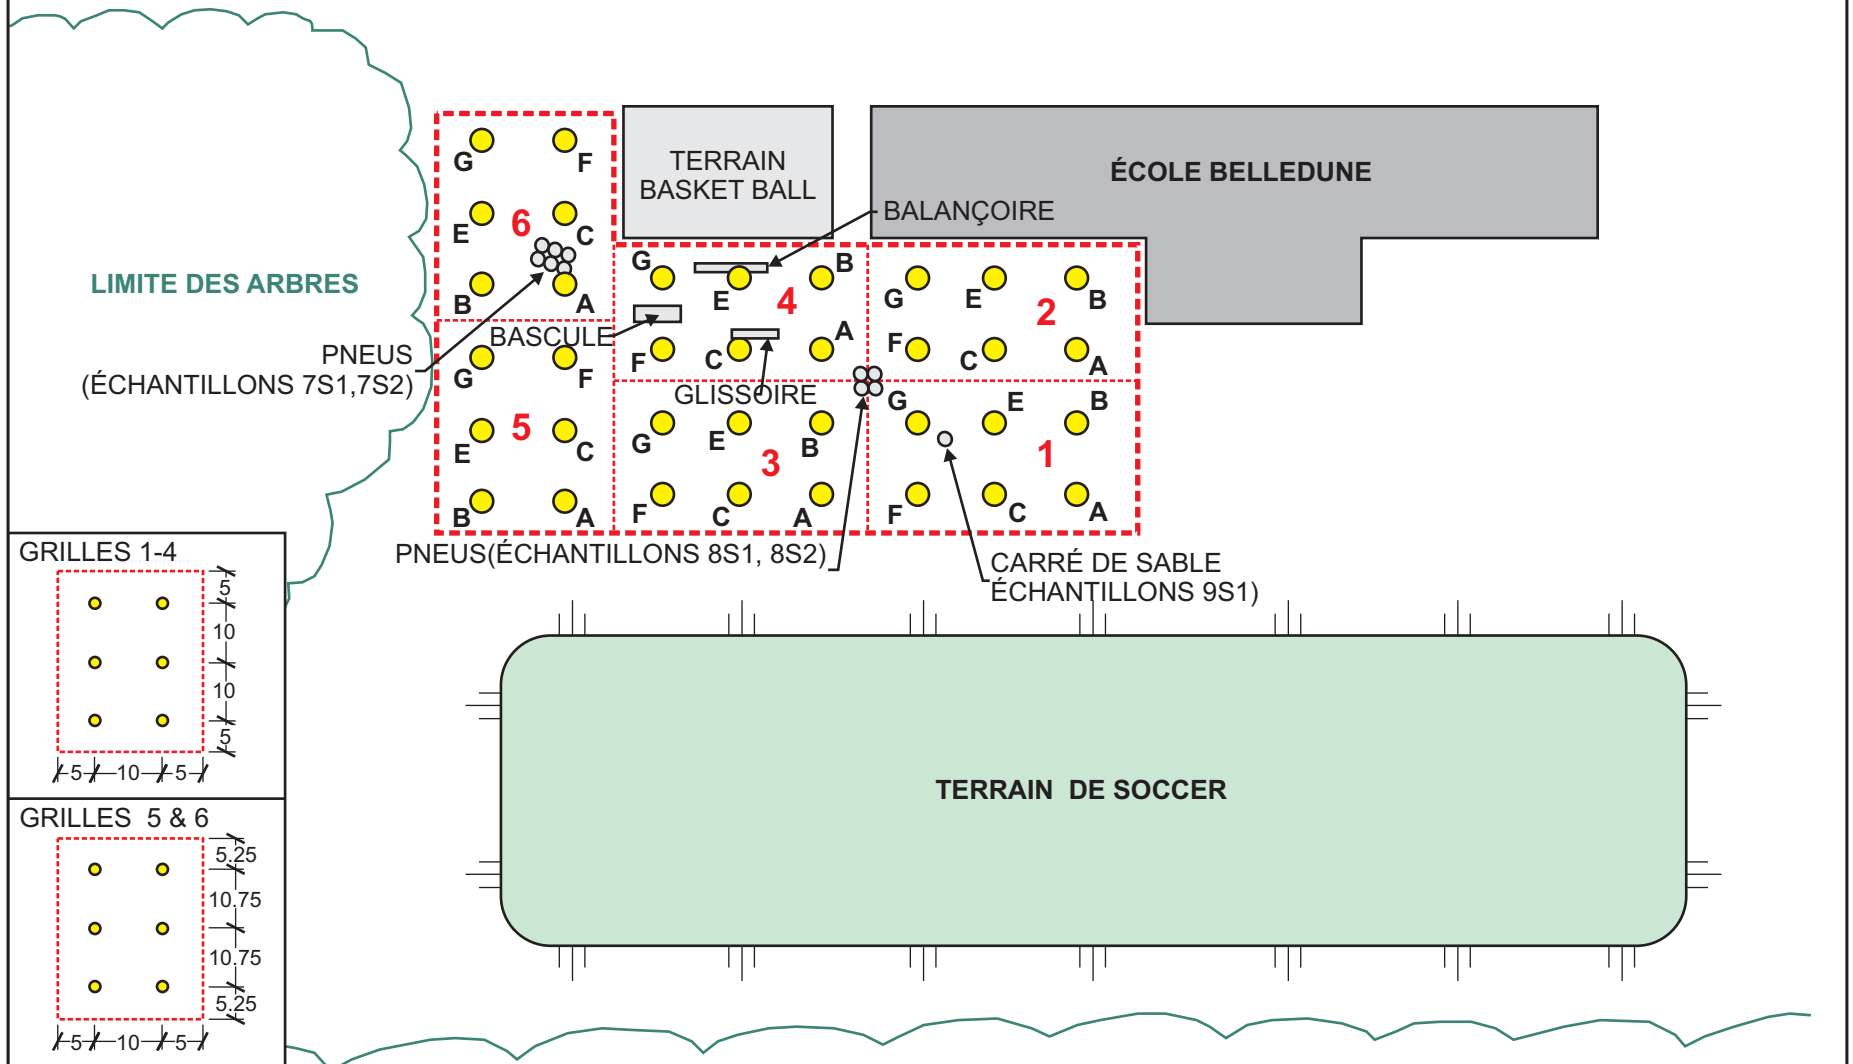
Drawing No.  
 FIGURE 2

#### ***Secteur 1 Terrain de jeux de l'école de Belledune (voir la figure 2)***

### **Secteur 1 Terrain de jeux de l'école de Belledune**

- Les concentrations d'arsenic dans le sol de la propriété du terrain de jeux varient entre 10 et 14 parties par million (ppm), ce qui est légèrement supérieur à la recommandation du CCME de 12 ppm.

- Les concentrations de plomb dans le sol du terrain de jeux varient entre 42 et 106 ppm environ. On a toutefois constaté que les concentrations de plomb dans les sols à proximité des pneus et du carré de sable dépassaient la recommandation du CCME de 140 ppm. Ce fait est très vraisemblablement dû à l'utilisation passée de peinture à base de plomb sur le matériel du terrain de jeux ou à la présence de sable importé sur les lieux (secteur du carré de sable). Les échantillons d'écailles de peinture prélevés des pneus renfermaient des concentrations de plomb de 195 et 313 ppm. Il est important de noter que le secteur du carré de sable a une superficie restreinte comparativement à l'ensemble de la superficie du terrain de jeux.

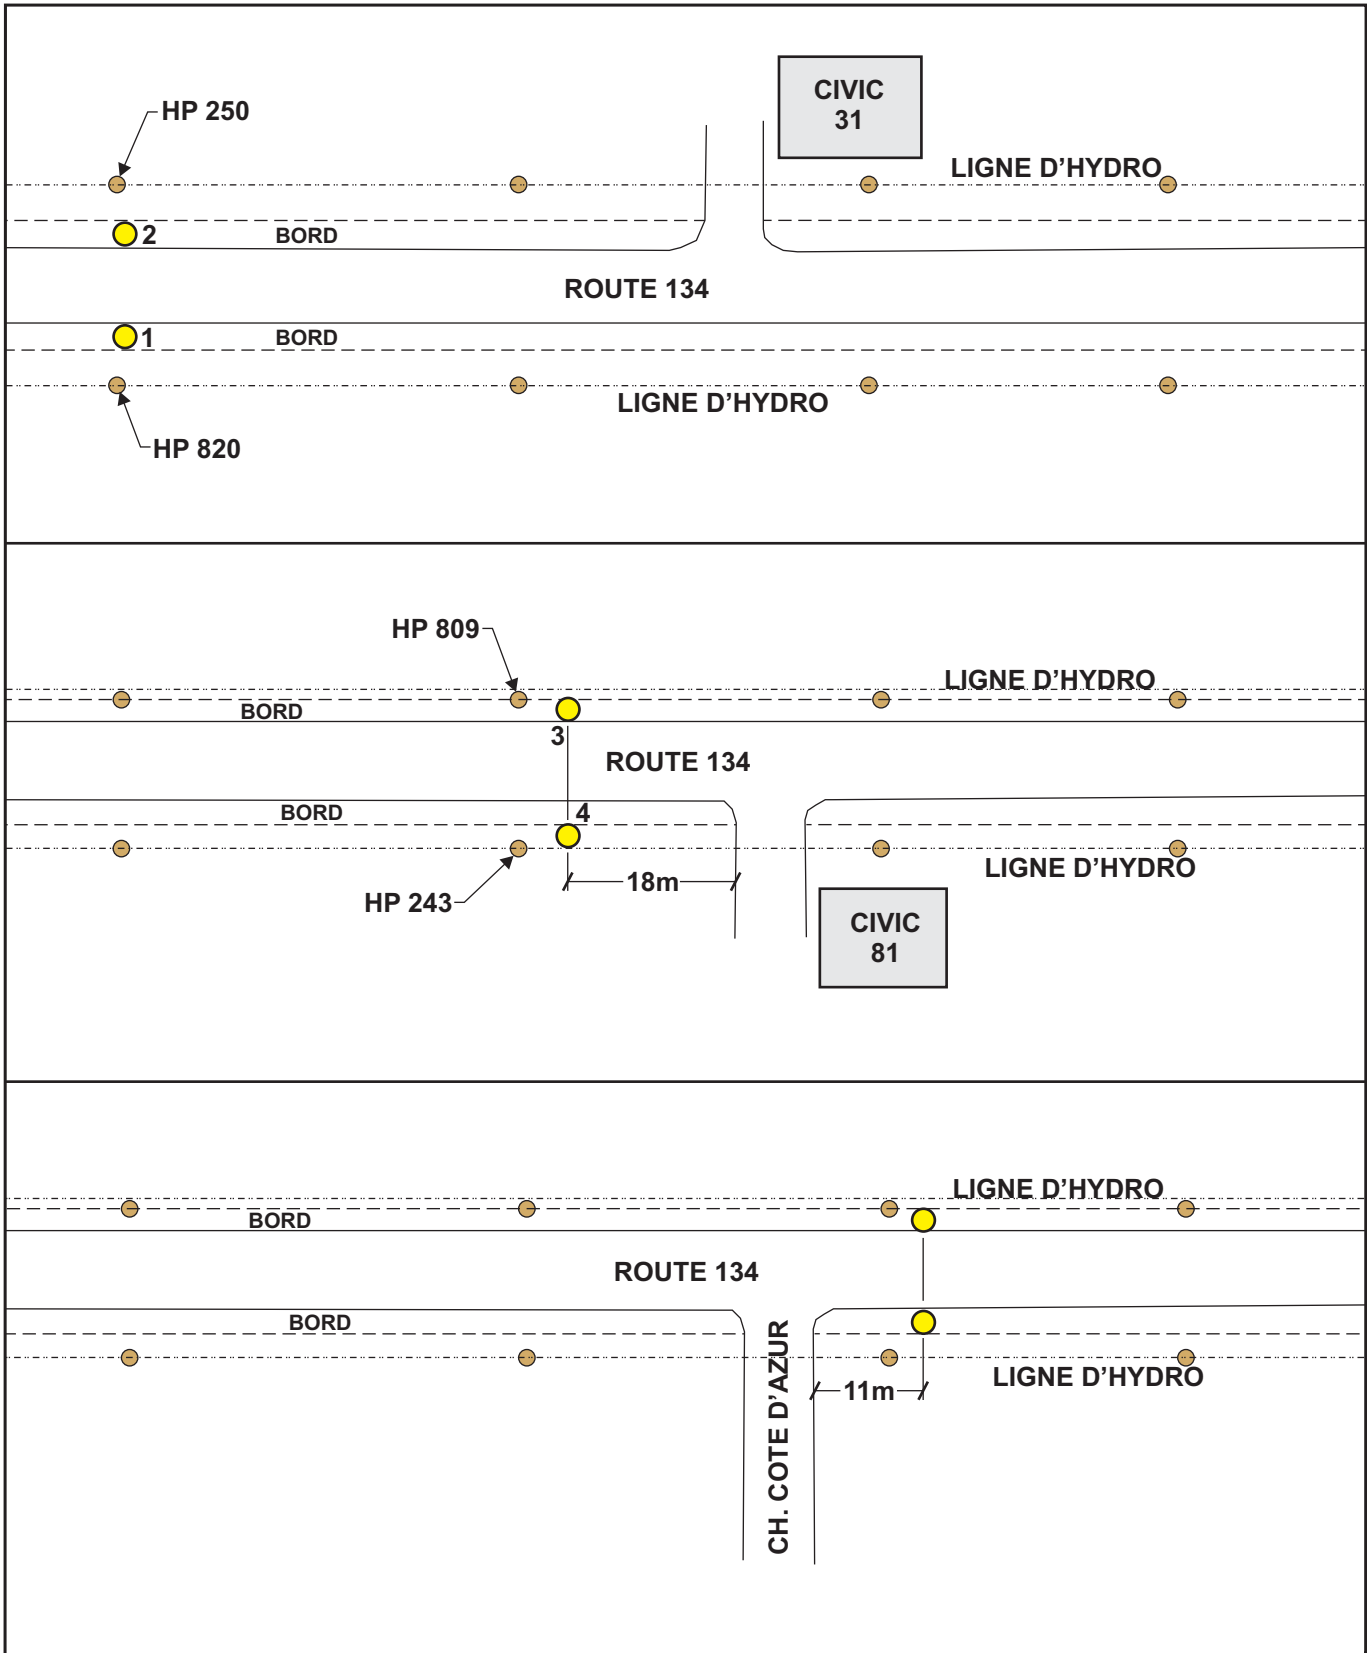
<b>GEMTEC</b> LIMITED <small>GROUND ENGINEERING &amp; MATERIALS TECHNOLOGY</small>
Drawn By AGSD	Date DEC., 2003	File No. 37820405	Drawing No. FIGURE 3	Revision No. 0

### **Secteur 2 Arrêt d'autobus scolaire (panneau de Pointe-Verte) (voir la figure 3)**

- Tous les échantillons de l'arrêt d'autobus renfermaient des concentrations d'arsenic et de plomb supérieures aux recommandations du CCME relatives aux terrains résidentiels/parcs.

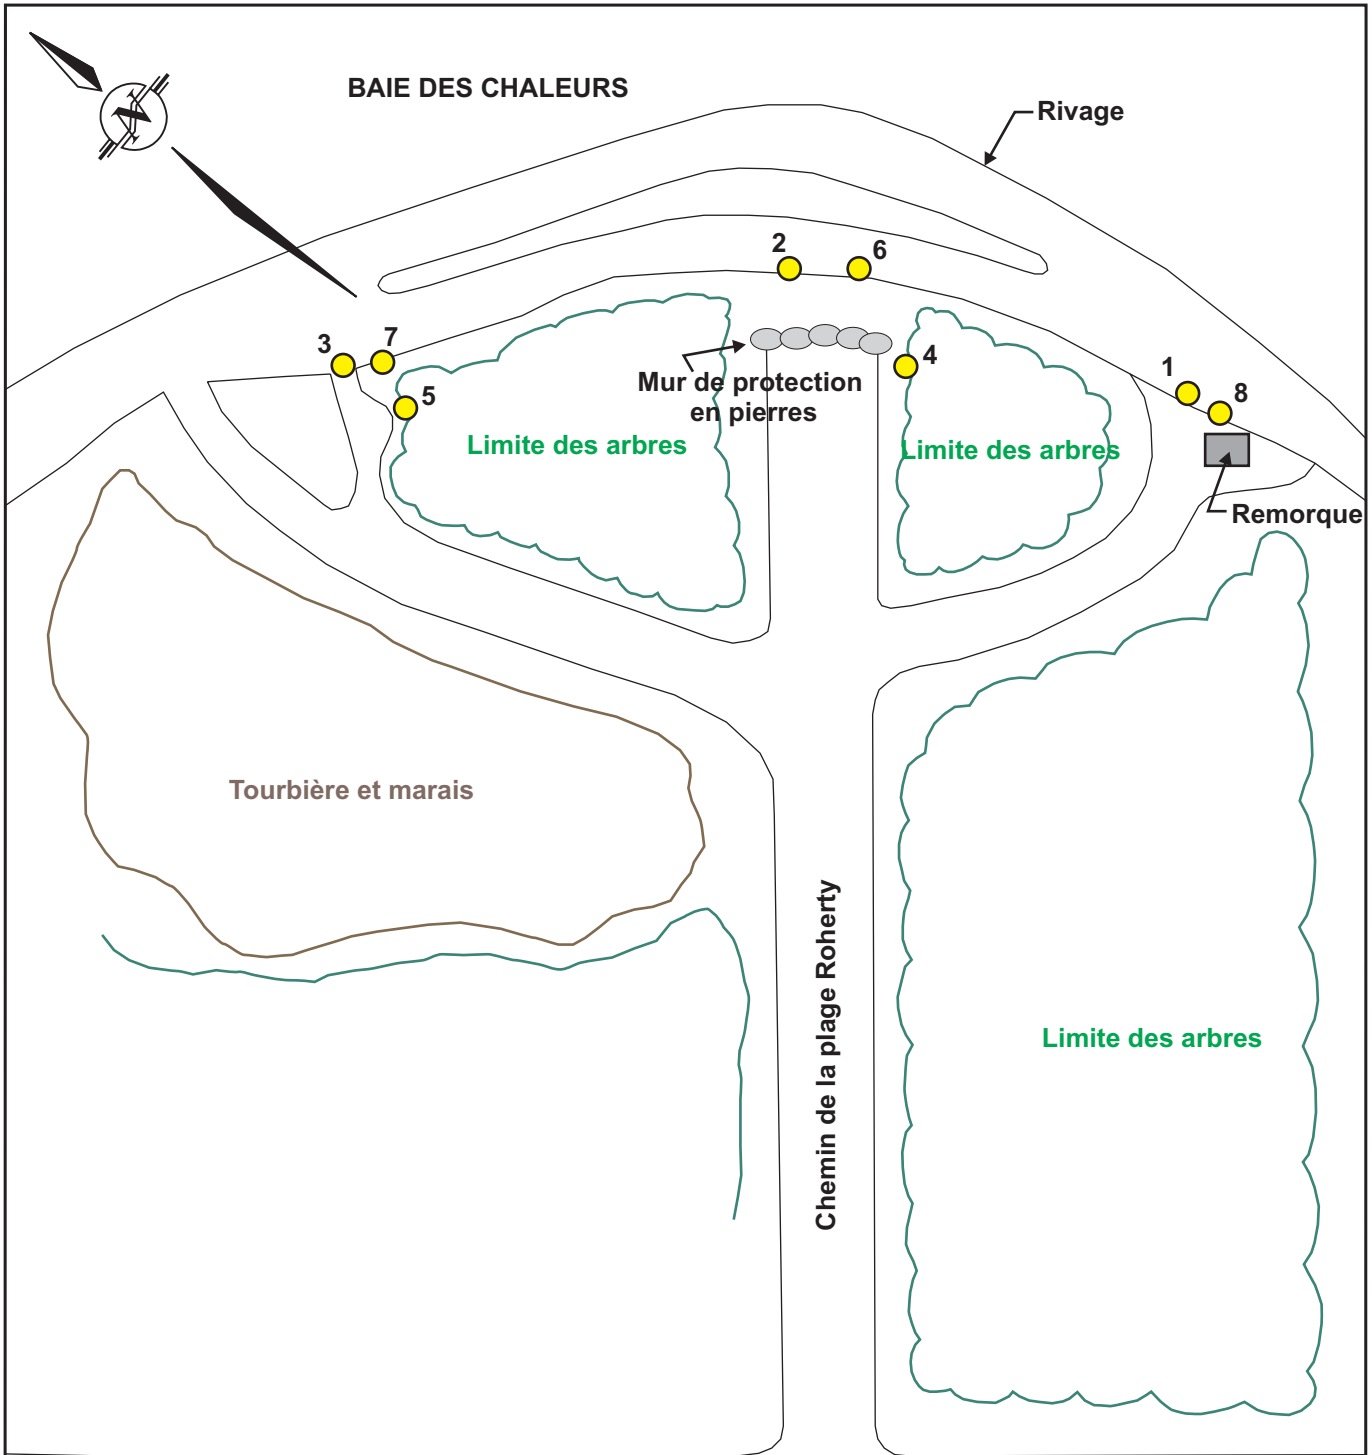
<b>GEMTEC</b> LIMITED GROUND ENGINEERING & MATERIALS TECHNOLOGY
Drawn By AGSD	Date DEC., 2003	File No. 37820401	Drawing No. FIGURE 4	Revision No. 0

### **Secteur 3 Pointe Roherty (pointe de Belledune) (voir la figure 4)**

- Toutes les concentrations de plomb et d'arsenic des échantillons prélevés à la pointe Roherty se situaient au-dessous des recommandations du CCME, mis à part un

échantillon (échantillon S5) prélevé au-dessous du tapis de végétation dans un secteur où l'on a relevé la présence de débris épars.

- Les débris métalliques découverts sur la plage (échantillon S8) renfermaient 98 % de plomb.

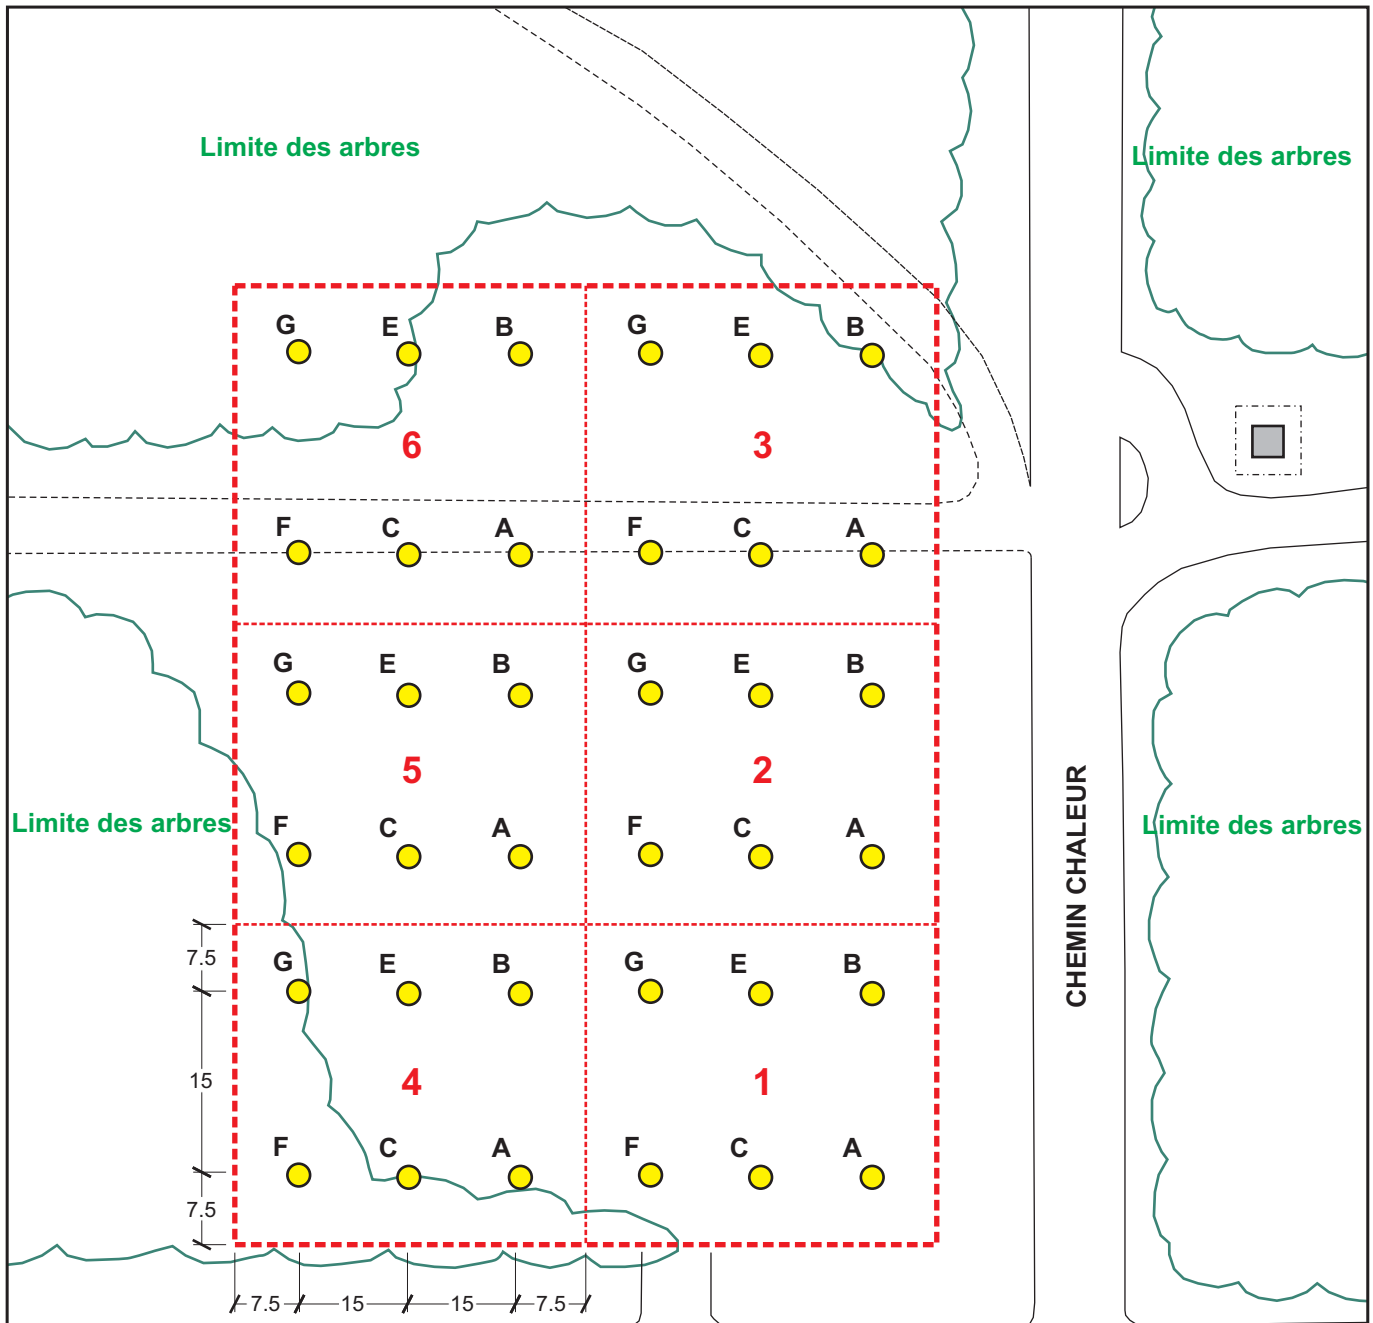
<b>GEMTEC</b> LIMITED <small>GROUND ENGINEERING &amp; MATERIALS TECHNOLOGY</small>
Drawn By AGSD	Date DEC., 2003	File No. 37820402	Drawing No. FIGURE 5	Revision No. 0

**Secteur 4 Terrain municipal n° 2 (ancien terrain de balle) (voir les figures 5 et 6)**

- Les concentrations d'arsenic dans les sols du terrain de balle variaient entre 12 et 16 ppm.
- Les concentrations de plomb dans les sols variaient entre 111 et 215 ppm.
- Les échantillons prélevés de l'autre côté du chemin, en face du terrain de balle, à l'emplacement du poste de surveillance de l'air de la Noranda renfermaient des concentrations supérieures d'arsenic et de plomb. Ces échantillons ont été prélevés dans des endroits où des matériaux de remblai ont été importés ou déversés sur les lieux selon des témoignages locaux.

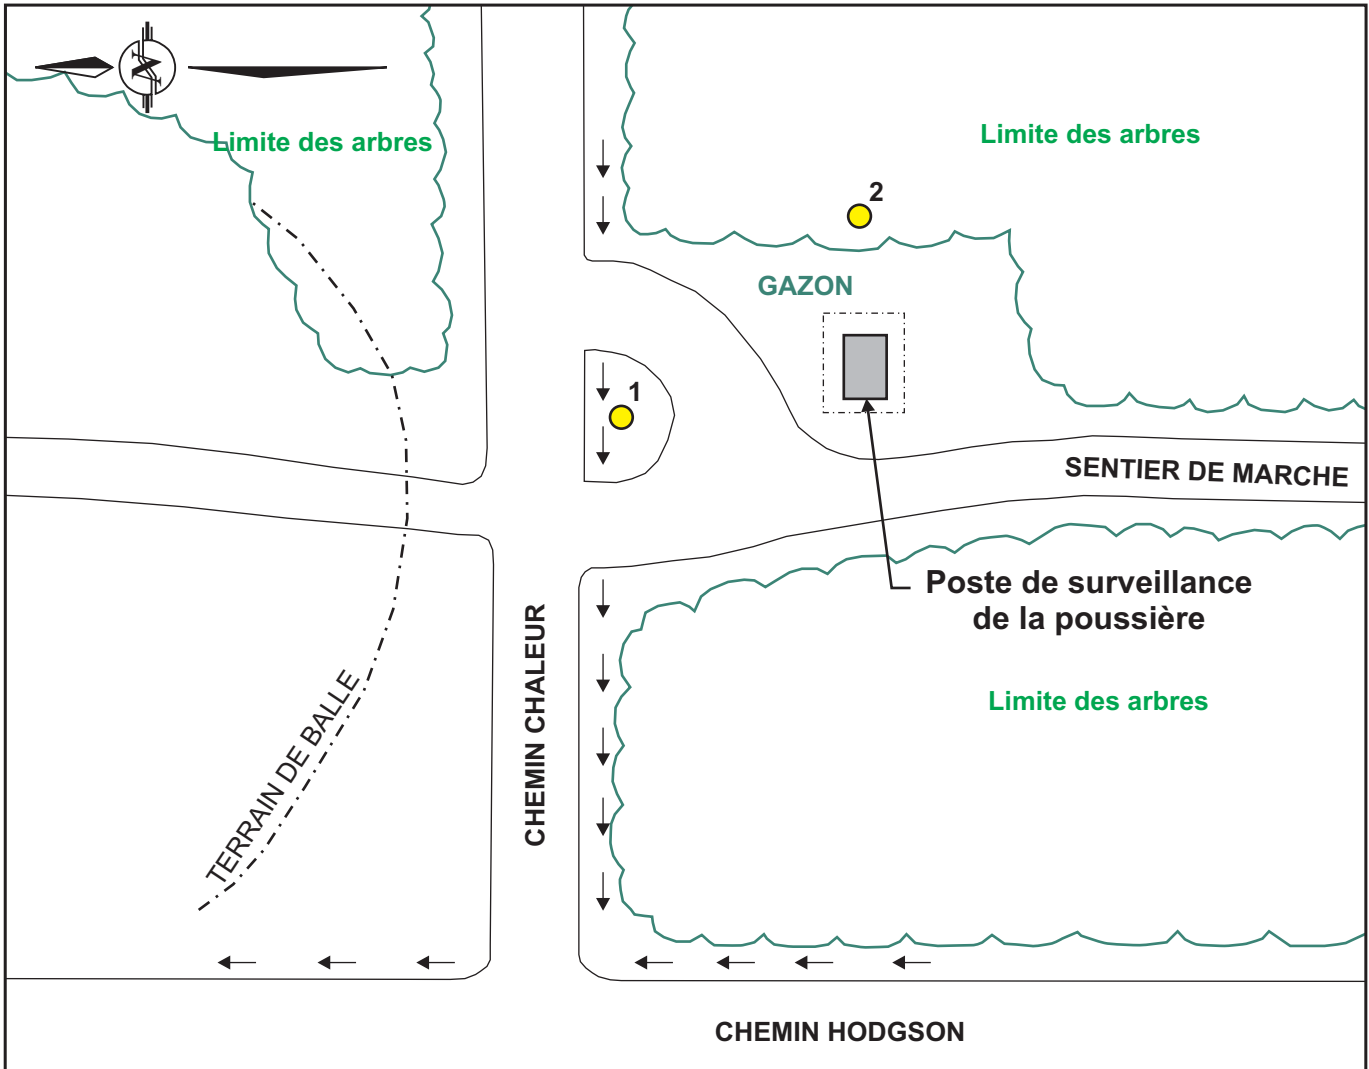
<b>GEMTEC</b> LIMITED <small>GROUND ENGINEERING &amp; MATERIALS TECHNOLOGY</small>
MIN. SANTÉ ET MIEUX-ÊTRE BELLEDUNE, NB		<b>surveillance de la poussière</b>			
Drawn By	Date	File No.	Drawing No.	Revision No.	
AGSD	DEC., 2003	37820403	FIGURE 6	0

ÉCHANTILLON 1 OBTENU 4m SUD DU FOSSÉ SITUÉ SUR LE CHEMIN CHALEUR.  
 ÉCHANTILLON 2 OBTENU 25m EST DU POSTE DE SURVEILLANCE DE LA POUSSIÈRE.

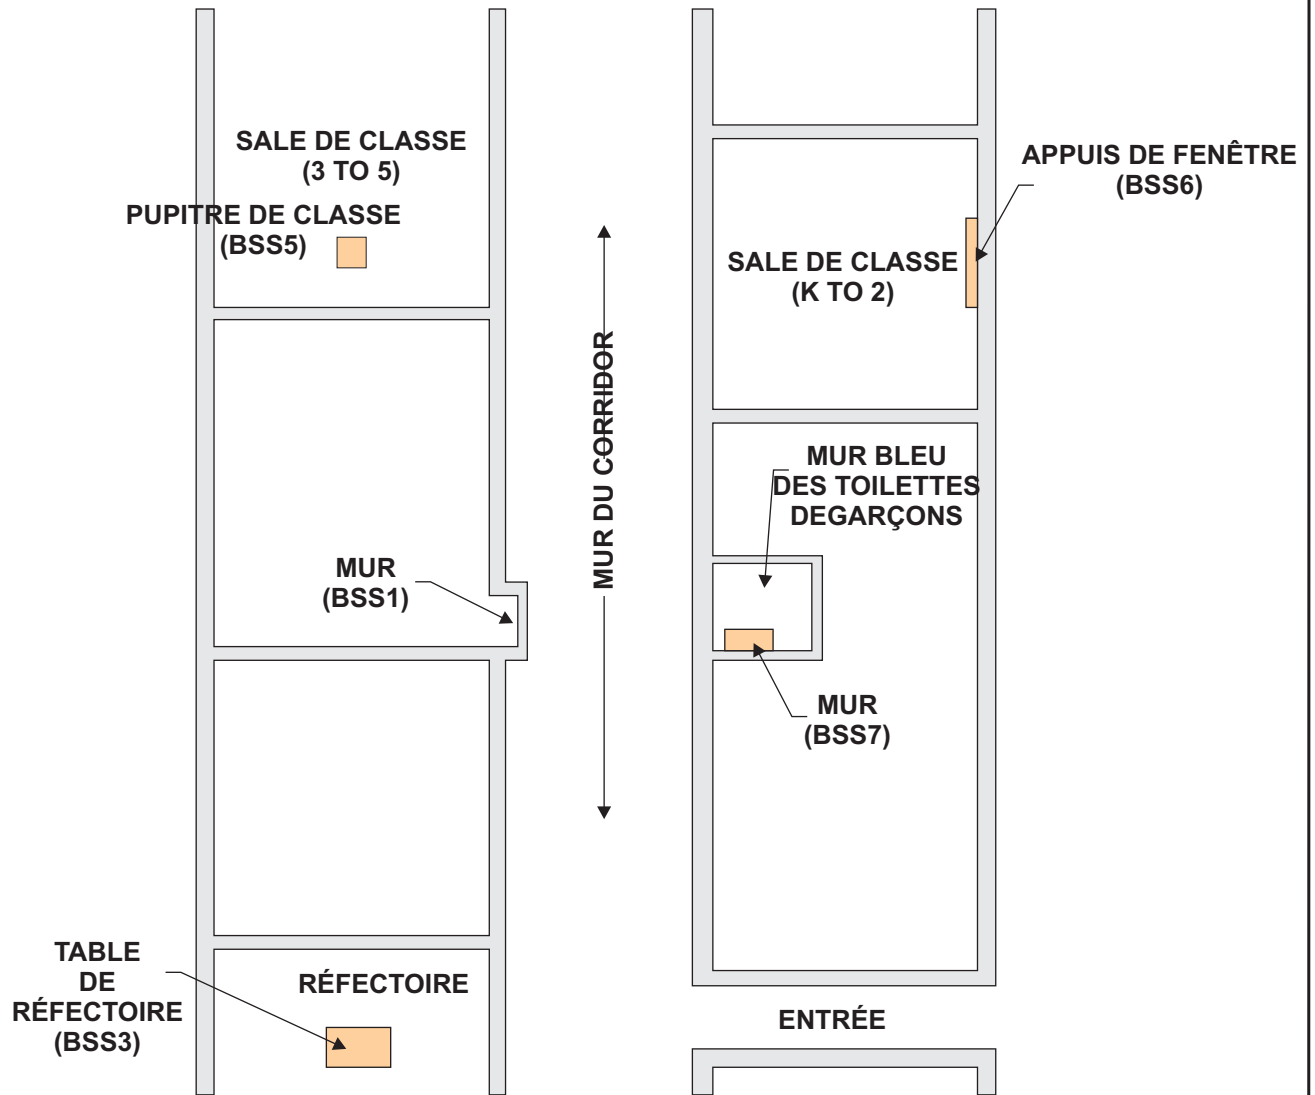
Drawing No.  
 FIGURE 7

- Les concentrations de plomb dans les échantillons de poussière prélevés par épongeage à l'intérieur de l'école de Belledune se situaient toutes en deçà des recommandations de l'EPA des É.-U. (les endroits des prélèvements sont illustrés à la figure 7).

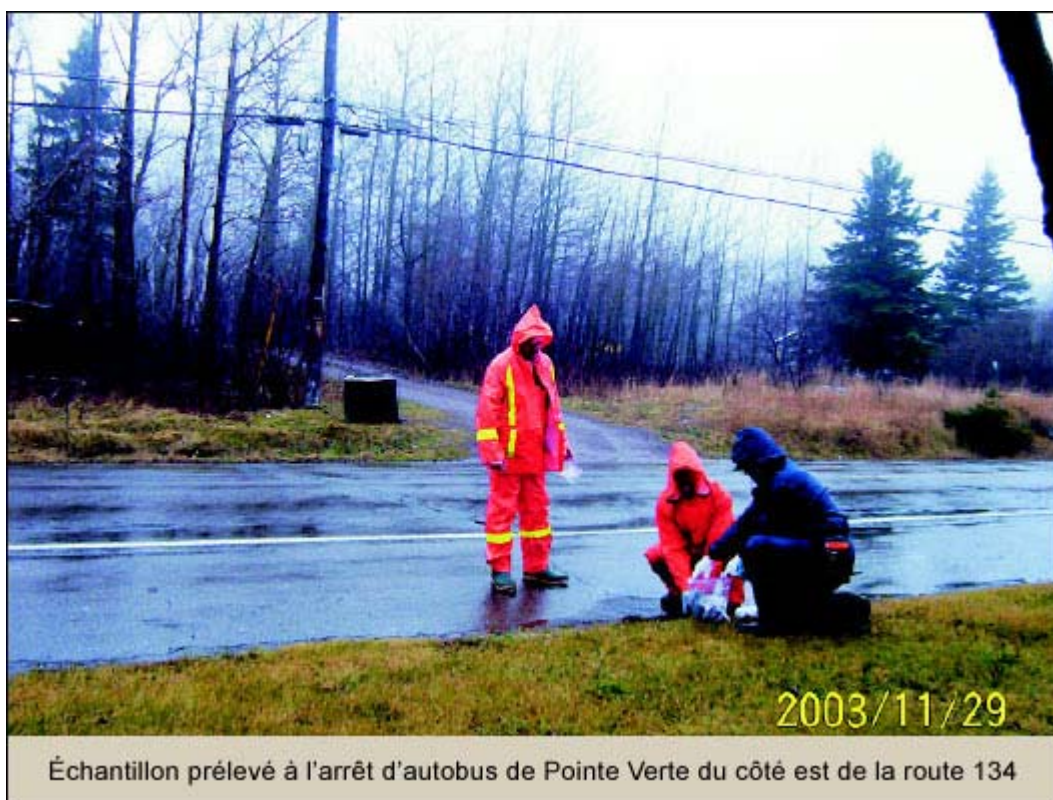
Échantillon prélevé à l'arrêt d'autobus de Pointe Verte du côté est de la route 134

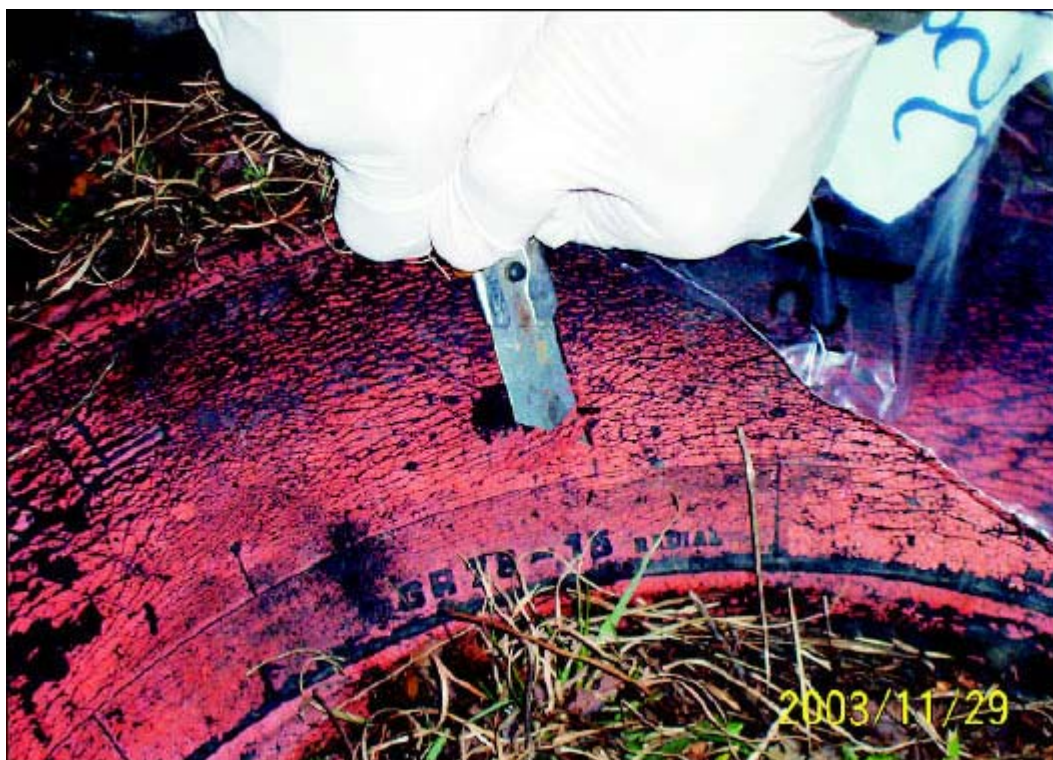
Échantillon de peinture prélevé sur les pneus

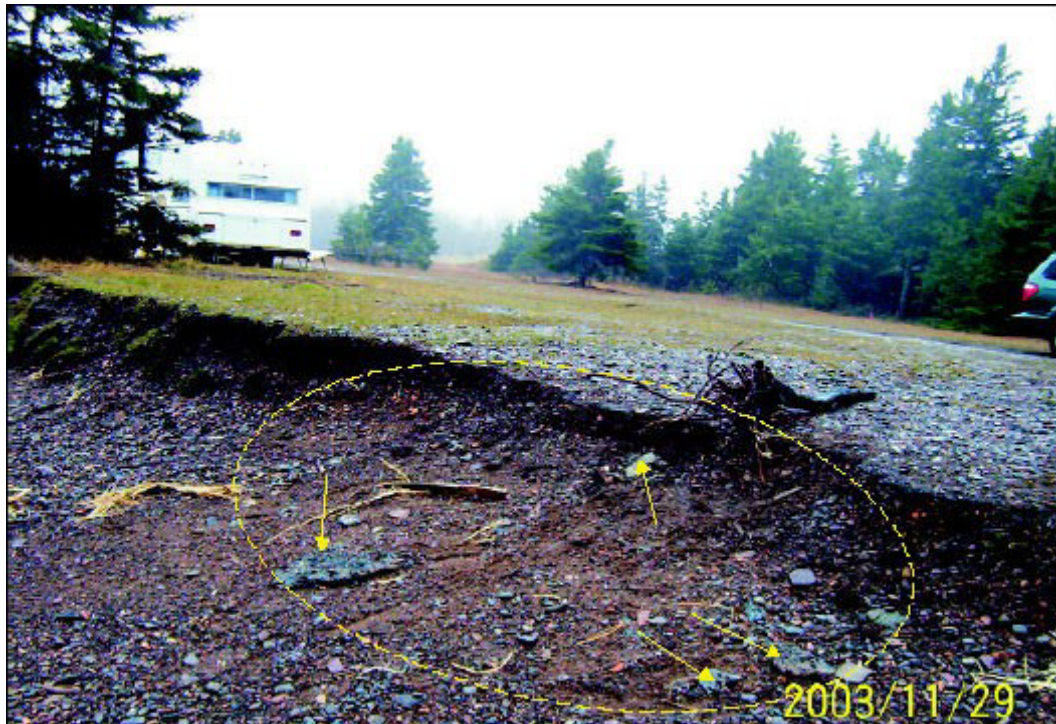
Débris de plomb et traces d'érosion à la plage Roherty

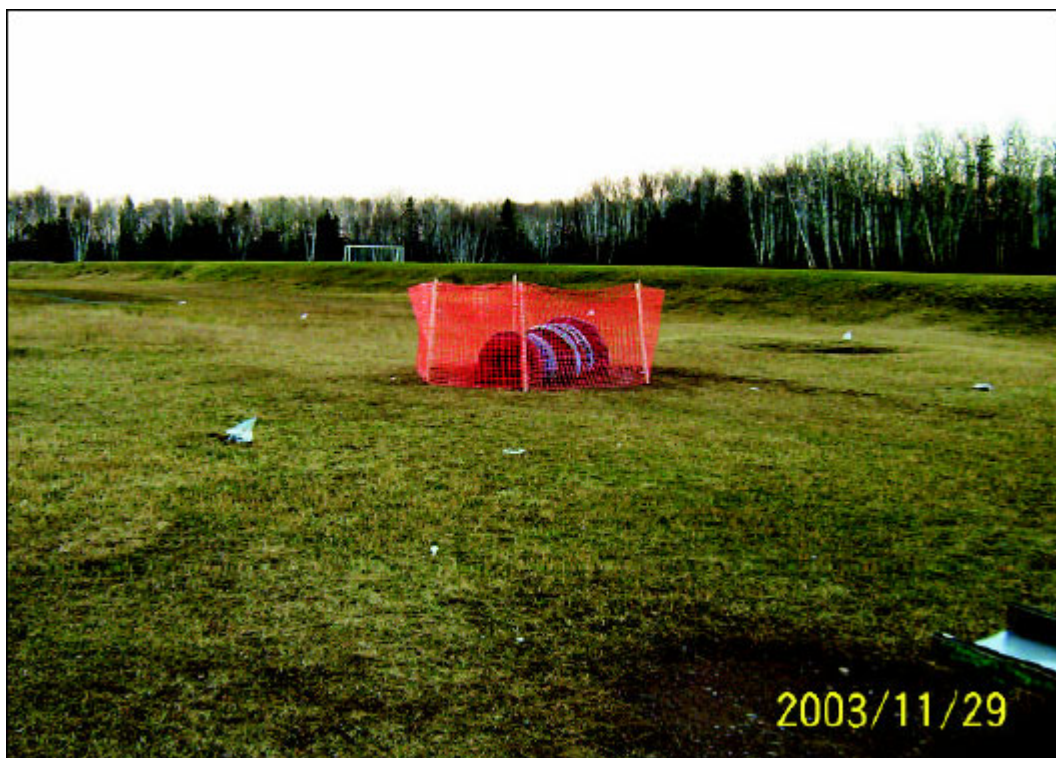
*Nota – Un témoignage local (employé de bureau municipal) a révélé que les secteurs clôturés sur les lieux représentaient les endroits où des analyses des sols d'autres intervenants avaient relevé des concentrations élevées de plomb.*

Aire clôturée sur le terrain de jeux de l'école
